## Données techniques et tests sur Duofuse® bois composite

## Données techniques et tests sur Duofuse® lames de terrasse

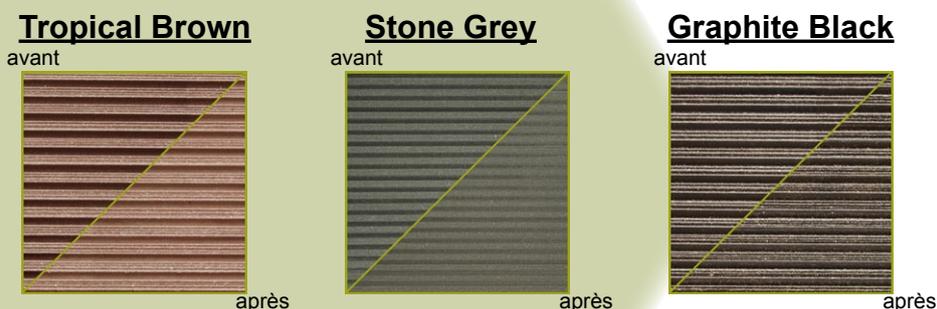
Après quelques jours, le produit change légèrement de couleur. Il s'agit d'un **processus naturel et temporaire**. Une fois l'extraction de la lignine terminée, le produit reprend sa couleur d'origine.

L'origine vient de la composition du bois composite qui comprend 50% de PVC et 50% de farine de bois. La farine de bois contenue dans les parois contient de la lignine qui ensemble avec la cellulose détermine la solidité du bois. De par le ponçage de la surface des planches durant le processus de fabrication, les fibres de bois se libèrent en surface et avec l'exposition des panneaux aux UV survient une légère décoloration. Une teinte jaune/verte apparaît dans les premiers jours d'exposition sur les couleurs Stone Grey et Graphite Black (anthracite). Une matière brunâtre se libère de la lignine restée en surface des panneaux suite à l'exposition aux UV et à la pluie. Cette matière est complètement inoffensive et provoque uniquement un changement de couleur temporaire. Ce phénomène peut également provoquer l'apparition de taches ou d'auréoles sur les profiles. Au plus les planches seront lavées par la pluie, au plus vite la lignine disparaîtra des parois et le produit reprendra alors après quelques semaines sa couleur d'origine. Si vous souhaitez accélérer ce processus, vous pouvez arroser régulièrement et abondamment le produit.

Les planches décolorées durant le stockage en extérieur peuvent parfaitement être placées avec d'autres planches non encore sujettes au processus de changement de couleur. Après quelques temps, toutes les planches reprendront une couleur uniforme. Il peut y avoir de légères différences de couleur entre différentes séries de production étant donné que le matériel contient 50% de bois.
